Denkmalliste Stadt Essen

Von-Einem-Straße 77 / Rosastr. - / Isenbergstr. - / Müller-Breslau-Str. -

| Art des Denkmals Baudenkmal | | Kurzbeschreibung Bildstock (Heiligenhäuschen) |

Von-Einem-Str. 77: Bildstock

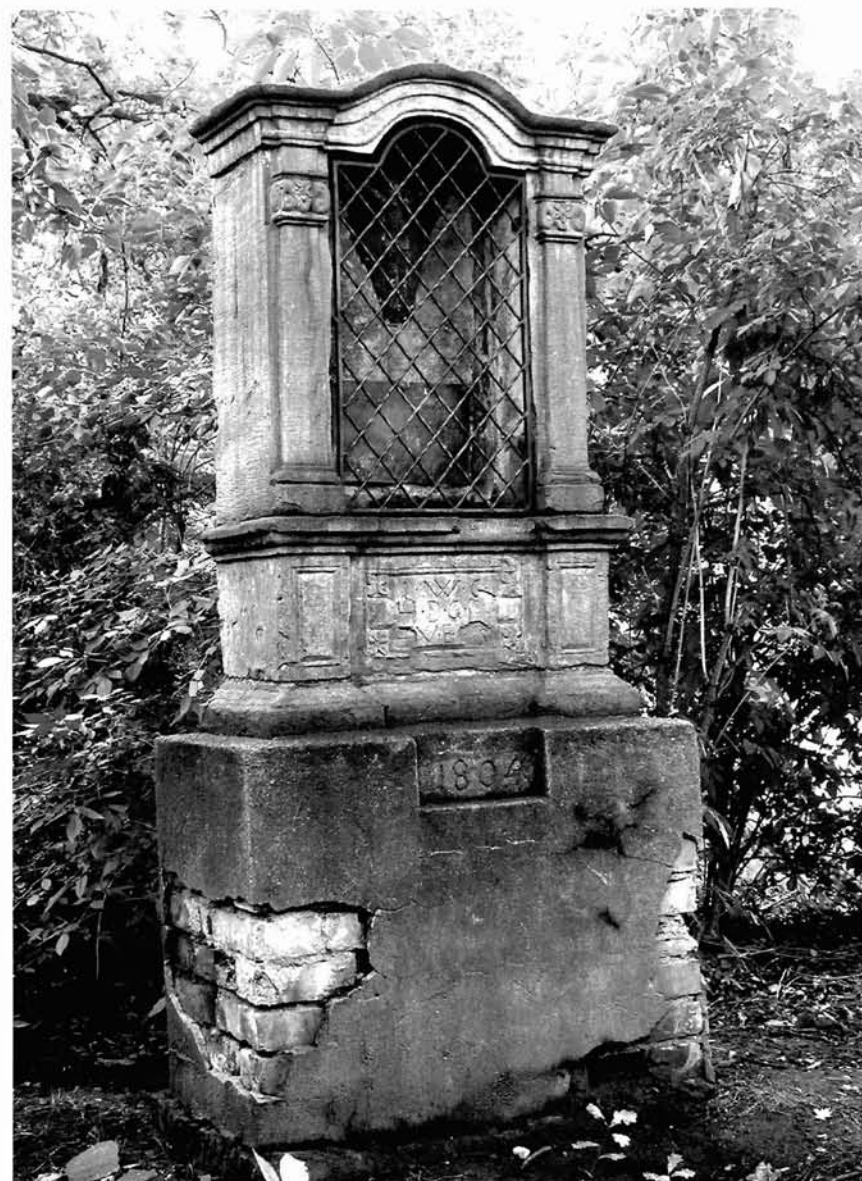
Foto

Bildstock mit Kruzifixrelief, vom Typus eines Heiligenhäuschens. In jüngerer, vermutlich aus verlorenem Werksteinsockel rekonstruierter Putzinschrift „1804“ datiert. Unter zwei etwa 100 Jahre jüngeren Eichen. Die Vorderansicht nach Südosten ausgerichtet. Angeblich wurde 1804 an dem Ort, nahe dem sogenannten Jösterhof, eine Frau vom Blitz erschlagen.

Die Werksteinteile in schlichten Formen des 18. bis frühen 19. Jh. gestaltet, handwerklich einfach, teils dürrig ausgeführt. Die originalen Teile (Nische und niedriger Nischensockel, Sandstein) 2. Hälfte 18.Jh. bis Anf. 19. Jh., recht wahrscheinlich von 1804.

In der Gehäuserückwand ein Kruzifixrelief, eine laienhafte, volkstümliche Arbeit. Im unteren Bereich von einem modernen angeschraubten Blechschild (s.u.) verdeckt.

Reliepherhalt im verdeckten Bereich unbekannt. Hintergrundfläche des Reliefs - soweit freiliegend - weitgehend abgewittert, wahrscheinlich schon ursprünglich nur gering oder gar nicht reliefiert.

Der Hauptteil des Reliefs, ein Korpus auf Kreuzbalken, aus einem gesonderten, oben segmentbogigen Werkstück, das sich keilförmig nach unten verjüngt. Die Vorderseite dieses Werkstücks dunkel patiniert, rückseitig durch Steinzerfall und Bewitterung wiederum auffallend hell und leicht konkav abgeschalt; aus anderem Steinmaterial, nicht Ruhrsandstein wie die übrigen Werksteinteile, sondern deutlich feiner, wohl Baumberger Kalkstein (sogenannter „Sandstein“).

Quaderförmiger ungegliederter gemauerter Hauptsockel, frühestens Ende 19. Jh., wohl eher 20. Jh. (Nachkriegsaufbau oder -wiederaufbau? Um 1950?). Aus eventuell zu verschiedenen Zeiten verputztem Mauerwerk. An Putzfehlstellen, in den letzten Jahren und kürzlich entstanden, industriell gefertigter Backstein freiliegend. Plinthe teils etwas freiliegend, soweit sichtbar in Backstein gemauert, punktuell Bruchstein. Im gemauerten Sockel eventuell Werksteinfragmente des ursprünglichen Hauptsockels mitverwendet, ferner darin möglicherweise ein Behältnis mit urkundlichem Schriftstück über den Neuaufbau und die Geschichte des Bildstocks.

In den Ecken des Inschriftfeldes je eine reliefierte einfache Blüte. Der Nischensockel mit Fuß- und Kopfgesims und knapp vortretenden Feldern unter den beiden Nischenwangen. Letztere vorn mit kleinen Wandpfeilern verziert, die oben als Kapitellandeutung je eine Doppelvolute mit Blüte tragen. Die gesimsgestufte Verdachung der Nische unterseitig in den Ecken rechtwinklig gerade, über dem Gekreuzigten erhöhend segmentbogig; oberseitig eine leicht karniesbogig rundlich gearbeitete Dachfläche. In der Dachfläche, nahe der Vorderfront, vier leere, ca. 2 cm tiefe viereckige Einstecklöcher (1,2 x 1 bzw. 1,2 x 1,2 cm), je eines links und rechts, in den Achsen der Nischenwangen, zwei hintereinander auf dem Bogenscheitel. In den Einstecklöchern wahrscheinlich ehemals die schmiedeeisernen Stäbe zur Befestigung von drei symmetrisch angeordneten Steinkugeln als Dachzier.

Auf dem Mauersockel 7 Werkstücke (Hauptstücke), ferner 2 kleine Reparaturwerkstücke. Werksteinreparaturen um 1970-80? Eine eingelassene Eisenklammer rückseitig links. Größerer Steinausbruch rückseitig am zweituntersten Werkstück. Neuverfugungen teils in Zementmörtel.
