Denkmalliste Stadt Essen

Lagebezeichnung		Kurzbeschreibung
Theaterplatz / Trentelgasse Hirschlandplatz 7		Fassade und Dachlandschaft des Kulissenhauses am Grillotheater einschl. Brückenbogen
Stadtbezirk	Stadtteil	Gemarkung
I	Stadtkern	Essen
Lfd. Nr.	Art des Denkmals	Flur-Flurstücke(e)
946	Baudenkmal	69 - 282, 334
Eintragungsbeschluss / Datum		Unterschrift
Bezirksvertretung I 26.09.2006		i.A.

Darstellung der wesentlichen Merkmale des Denkmals

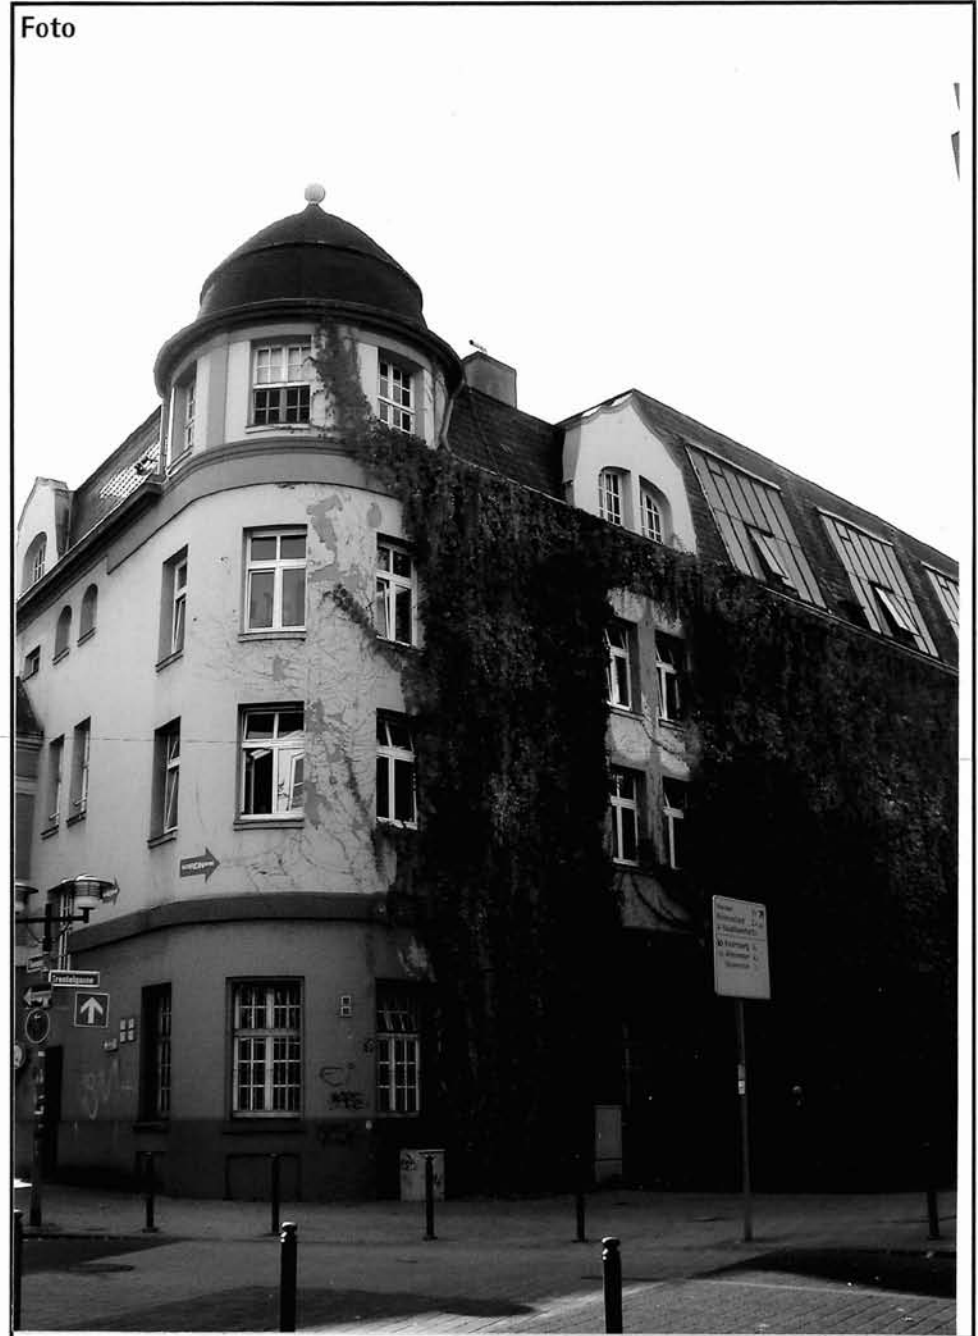
Foto

Das Kulissenhaus ist ein langgestreckter, dreigeschossiger Zweckbau mit hohem Mansarddach, der über eine geschlossene Brückenkonstruktion in Höhe des ersten Obergeschosses mit dem Bühnenrakt des Theaters verbunden ist. Diese ruht auf korbogigen Bögen und überquert den Theaterplatz.

Die innere räumliche Disposition ist an den Fassaden ablesbar: Das in der abgerundeten Gebäudeecke zur Trentelgasse untergebrachte Haupttreppenhaus wird durch einen turmartigen Aufsatz mit Mansardhelm betont und ist rundum durch hochrechteckige Fenster belichtet. Von der Werkstattfassade ist es durch eine Achse mit paarweise angeordneten, von einer breiten Dachgaube überfassten Rechteckfenstern getrennt. An der zur Trentelgasse gelegenen Fassade sind die Fenster in den beiden Obergeschossen zusammengefasst, in vier Achsen in einer an neobarocke Vorbilder erinnernden Anordnung mit hochrechteckigem Fenster, von einem ovalen „Ochsenauge“ bekrönt, während das am Gebäudeende gelegene Treppenhaus schmale Rechteckfenster zeigt, bekrönt von einer Dachgaube. Das flache Mansarddach mit seinen vier großflächigen Dachfenstern beherbergte den Malersaal. Der Ansatz der Verbindungsbühne zum Bühnentrakt des Theaters wird von einer weiteren Dachgaube hervorgehoben.
