Denkmalliste Stadt Essen

Lagebezeichnung Heckstr. 61		Kurzbezeichnung Wohnhaus
Stadtbezirk IX	Stadtteil Werden (29)	Gemarkung Werden
Lfd. Nr. 05113000 0972	Art des Denkmals Baudenkmal	Flur - Flurstück(e) 6 - 69
Eintragungsbeschluss, Datum Bezirksvertretung IX , 26.01.2016		Unterschrift i. A.

Villa Enshoff / Dr. Bonnenberg

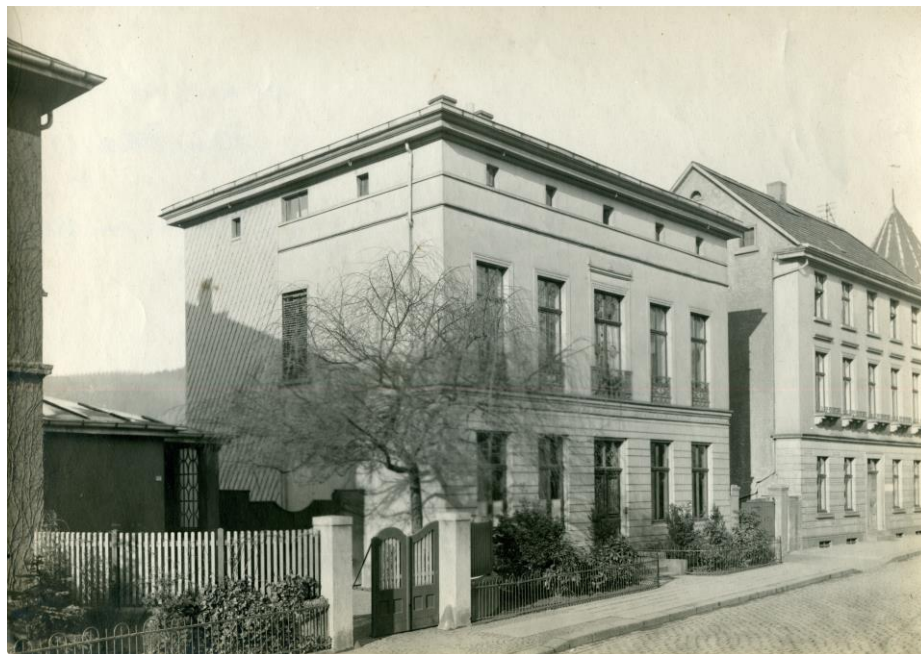
Straßenansicht Heckstr. 61 von Südosten. Rechts Heckstr. 63, links 59 (knapp angeschnitten). Foto um 1925-30.
(Archiv der Ev. Kirchengemeinde ©)

Die Straßenfassade war ursprünglich dekorativ verputzt: Über dem nur straßenseitig angebrachten (noch erhaltenen) halbrunden Sockelgesims waren durch Putznuten 15 Werksteinschichten angedeutet. Darüber lag das mehrstufig profilierte flache Fußgesims des ersten Obergeschosses. Auf dem Fußgesims setzten die dekorativ gestalteten Brüstungen der Fenster an. Vor der gemauerten Brüstung saß ein um die Hälfte höheres, wohl schmiedeeisernes Ziergitter mit floralen Spiralförmigen und stilisierten Blattformen als Zierrat.

Auch wenn durch den jüngeren Verputz (wohl von um 1935-38 oder eher von um 1950-55) die Stuckdekoration der Fassaden verloren ging, ist die klassizistische Grundform der äußeren Gesamterscheinung der Villa noch sehr gut erkennbar, vor allem dank des sehr niedrigen Walmdachs und des typischen Mezzaningeschosses sowie dank des mittigen Eingangs und der gleichmäßigen mittelachsensymmetrischen Anordnung der Fenster von typischem Format.

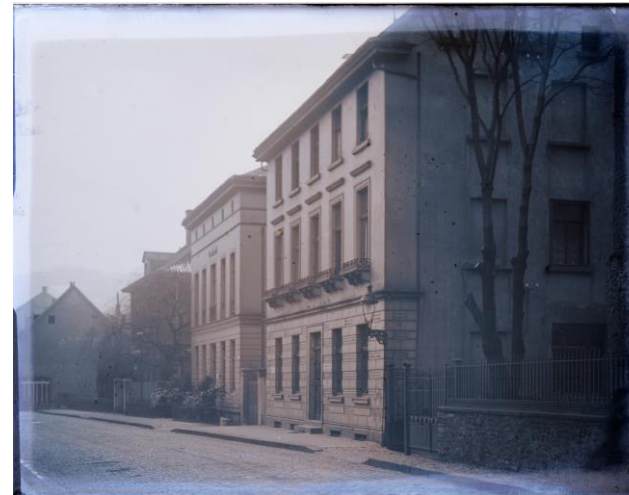
Straßenansicht Heckstr. 59, 61, 63(vorn rechts). Foto um 1930. (Archiv der Ev. Kirchengemeinde ©)

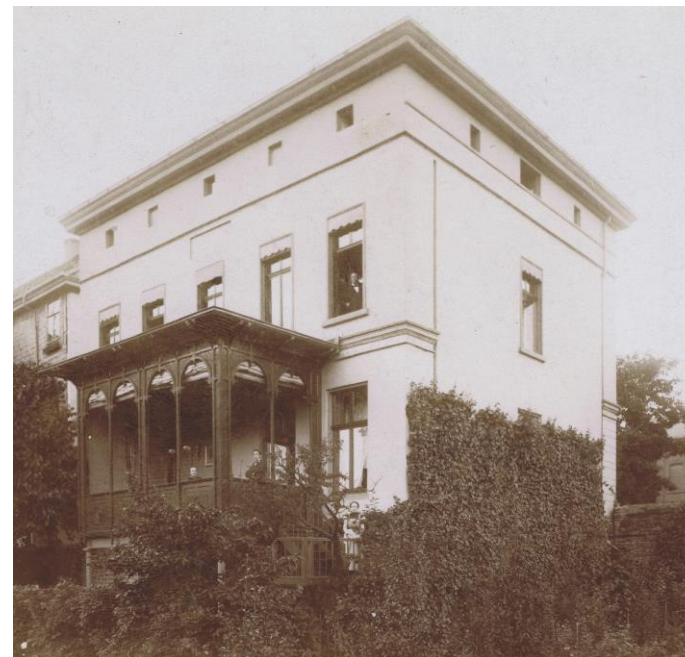
Ansicht der Rückseite, von Südwesten. Foto (Ausschnitt) um 1900, +/-4 Jahre.
(Foto im Besitz v. Günter Schüttler ©)

Die auf dem historischen Foto von um 1900 sichtbare Veranda, kurz beschrieben 1895 (Engstfeld Taxe 1895), welche vorn auf zwei eisernen Säulen ruhte, entstand vermutlich erst nach Erwerb der Villa durch Dr. Bonnenberg (1864) bzw. nach dem Einzug der kinderreichen Familie Bonnenberg, möglicherweise um 1870-80. Von der Veranda sind nach der mündlichen Überlieferung und belegt durch das vorgenannte Foto noch die zwei eisernen Säulen erhalten, die heute den neuen Balkon an der Gartenseite mittragen.
